DROG STOR

وضع موجود

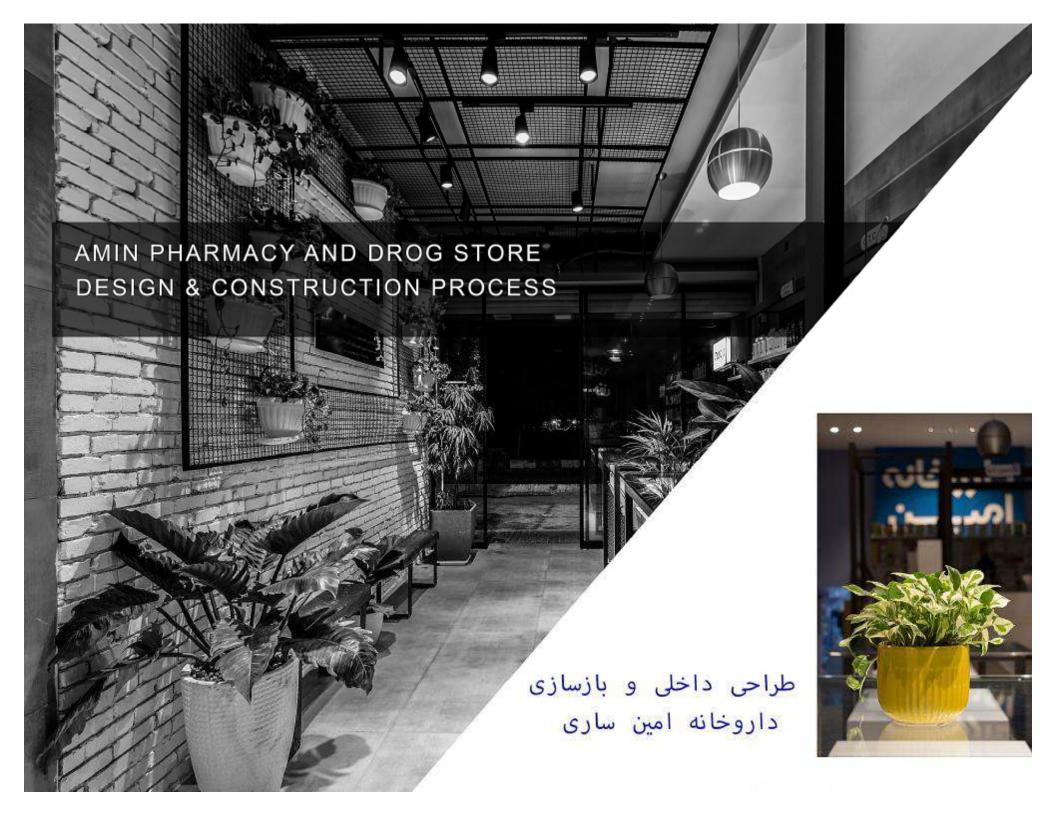
وجود 3 کد ارتقاعی که فضای نیم طبقه و طبقه زیرین آن غیرقابل استفاده و صعب العبور میباشد

تخريب نيم طبقه

پر کردن و هم سطح کردن دو قسمت ابتدایی ساختمان و ایجاد دسترسی دوم برای بخش انتهایی

وجود معضل ناسیساتی که غیرقابل حذف بوده و برای پوشش آن مجبور به پایین آوردن کد ارتفاعی سقف میباشیم

این بنا مساحت حدودی 120 مترمربع در سه کد ارتفاعی مختلف ،که عملا دو قسمت بنای تجاری در وضیعت پیش از بازسازی ، از آن بلااستفاده می شد ، بتشکیل شده بود

وجود موانع تاسیسائی بنای قدیمی هم از دیگر چالش های طراحی محسوب می شود، که در گام اول ، نیم طبقه موجود را حذف و سطوح مختلف کف همتراز شدند

در نهایت به یک سطح به مساحت 40مترمربع در جلو و یک مساحت 80 متری در انتها رسیدیم که با اختلاف ارتفاع از هم مجزا می شوند و سطوح مناسبی را برای دیوی دارو در عقب و تحویل دارو در پیشخوان مغازه فراهم کردیم

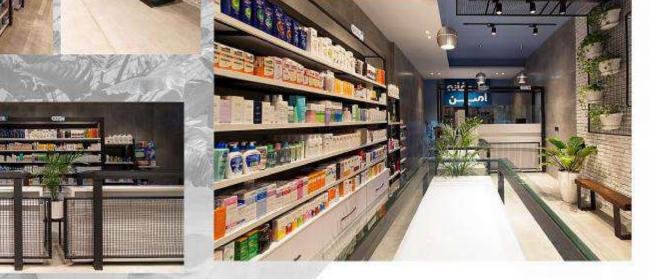
ایجاد سقف کاذب جهت بوشش معضل تاسیساتی و همخوانی با هندسه یلان و میلمان

ایجاد بیشخوان جهت باسخگویی به مشتریان بمتشکل از 4بخش يذيرش نسخه،تحويل دارو صندوق و قسمت آرایشی بهداشتی ميباشد

تقسیم بندی پیشخوان ها و تغییر ارتفاع انها با توجه به متربال موجود در داروخانه قبلی و کار بری قسمت های مختلف بیشخوان و ایجاد قفسه ی ارایشی بهداشتی و مکمل ها در قسمت پشت پیشخوان های موجود

ايجاد سقف كاذب اكسبوز فلزى و دیواره ی سیز و قضای نصب تاریخچه داروخانه در وسط آن در قسمت انتظار
